"Heißkalt erwischt" - Hot- und Coldspots auf der Spur

Art.-Nr. 6189 TC-1 Infrarotkamera -20 °C ... +250 °C mit SD-Speicher

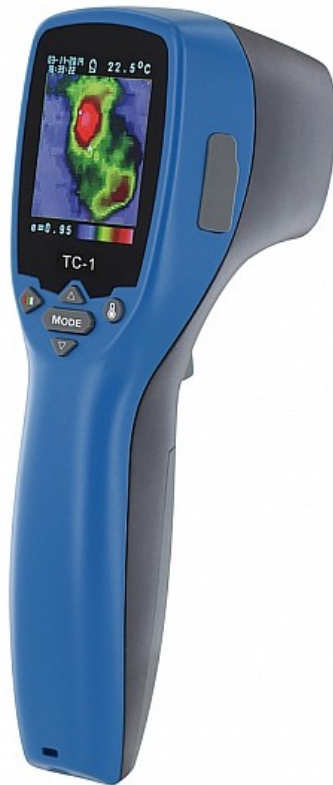
Das TC-1 detektiert fehlerhafte Isolierungen in Heiz- und Lüftungssystemen sowie Kältebrücken z.B. an Fenstern und Türen.

- Thermografie-Sensor "Made in Germany"
- Großes Farbdisplay 40 x 50 mm (2,8")
- Großer Messbereich - 20 °C ... + 250 °C
- Flexibler Messwertspeicher (Micro-SD-Karten)
- Videoaufzeichnung
- Einstellbarer Emissionsgrad
- Akustische und optische Grenzwertalarme

Thermische Auflösung:	32 x 31	Spektrale Empfindlichkeit 8 – 14 µm
Messbereich/Genauigkeit:	- 20,0 °C ... + 250,0 °C	+ - 2 °C oder 2% (der größere Wert gilt)
Sichtfeld:	40 x 40 Grad	Ansprechzeit / Bildfrequenz: < 1 Sekunde / 9 Sek.
Emissionsgrad:	Einstellbar von 0,10 bis 1,00	(Schrittweite 0,01)
Arbeitstemperatur:	0 °C ... + 50 °C	Maße / Gewicht: 233 x 94 x 74 mm / 450 g
Stromversorgung:	4x AA-Batterien	typ. 8 Std.im Dauerbetrieb
Lieferumfang:	Kamera inkl. Micro-SD-Karte 8 GB, Gürteltasche, Transportkoffer, USB-Kabel, Batterien
